S P R A W O Z D A N I E 5623/2023/OS  
Z POMIARÓW PÓL ELEKTROMAGNETYCZNYCH  
WYKONANYCH DLA POTRZEB OCHRONY ŚRODOWISKA

Badany obiekt: Instalacja radiokomunikacyjna Orange Polska S.A.  
Numer i nazwa: 397 (88968N!) MIŁA - KOŚCIÓŁ (WPI\_TOMASZOWM\_NISKA81)  
Adres: TOMASZÓW MAZOWIECKI, NISKA 81 DZ.147, Powiat tomaszowski, WOJ. ŁÓDZKIE

Data wykonania pomiarów: 2024-05-07

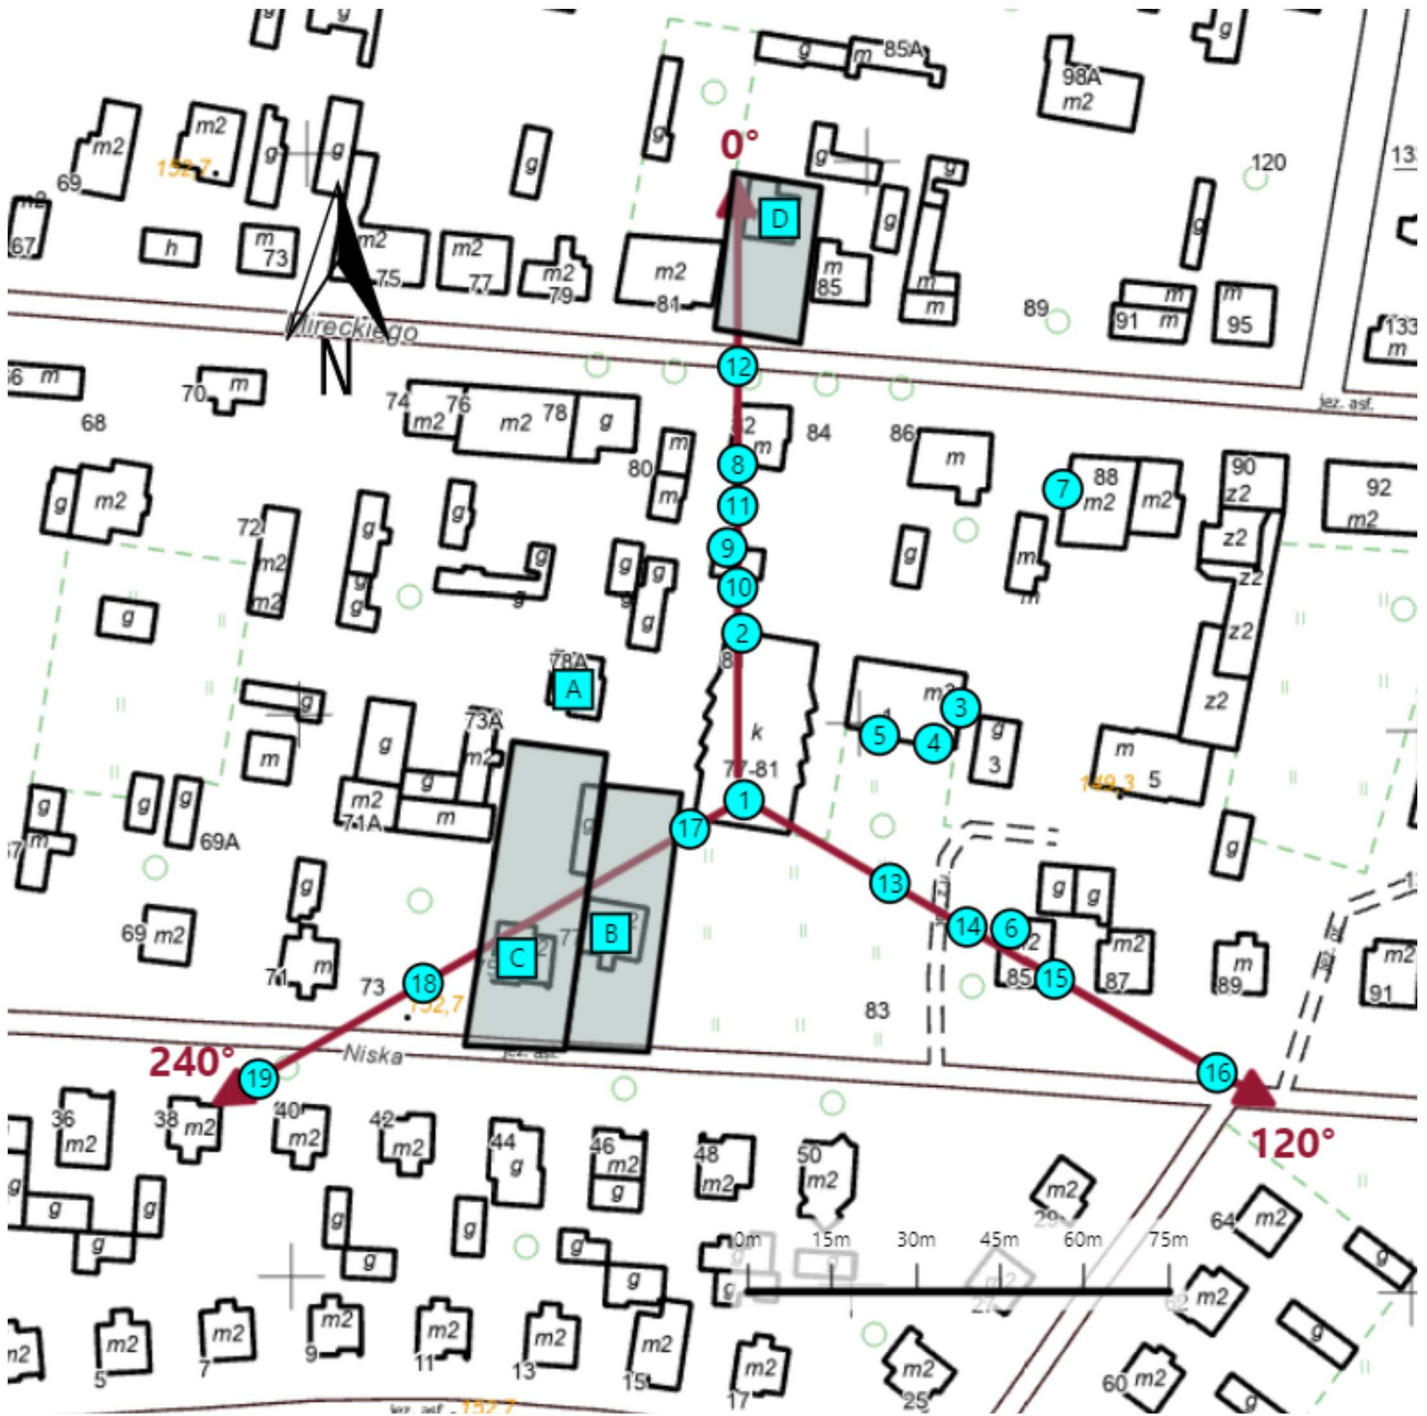
Umiejscowienie pionów (punktów) pomiarowych przedstawiono w załączniku nr 2 do niniejszego sprawozdania.

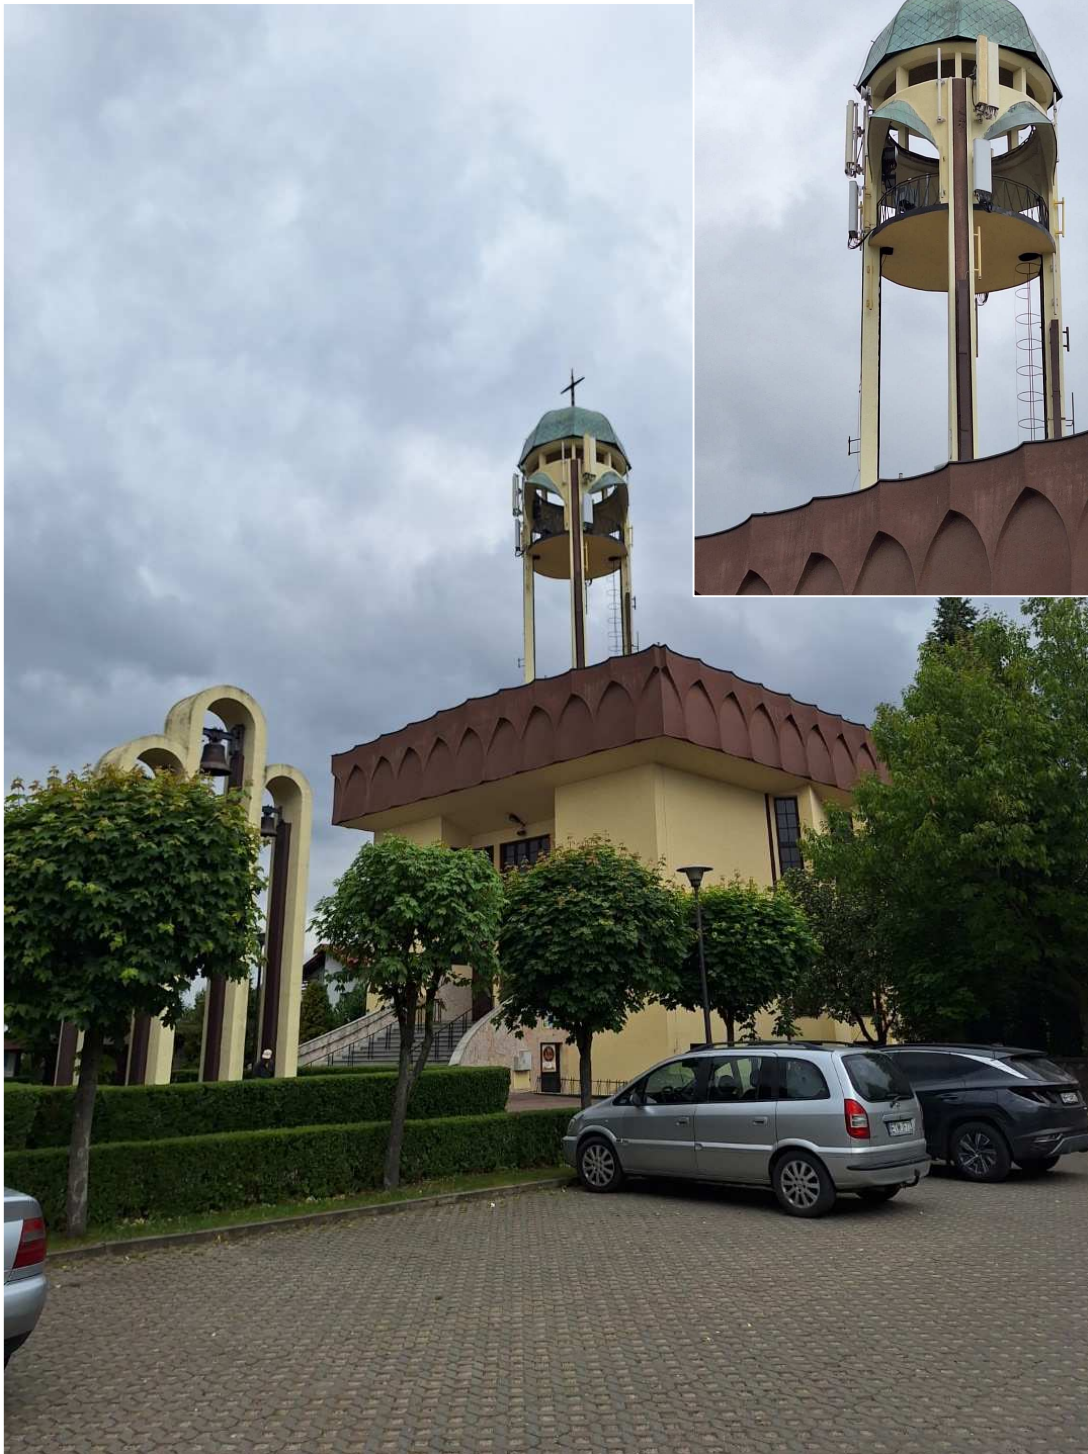
Załącznik nr 3

Instalacja radiokomunikacyjna zlokalizowana jest na kościele. Anteny zawieszono na wieży kościelnej. Urządzenia sterujące oraz zasilające zainstalowano w pomieszczeniu W kościele. Wokół instalacji znajduje się miasto.
